**חוות דעת מקצועית בנוגע למשמעויות  
הורדת המפלס התפעולי המזערי בכנרת**

ע"י דב' ס' רוזן, M. Sc.

יולי 2000, חיפה

**מינהל הספנות והנמלים  
משרד התחבורה**

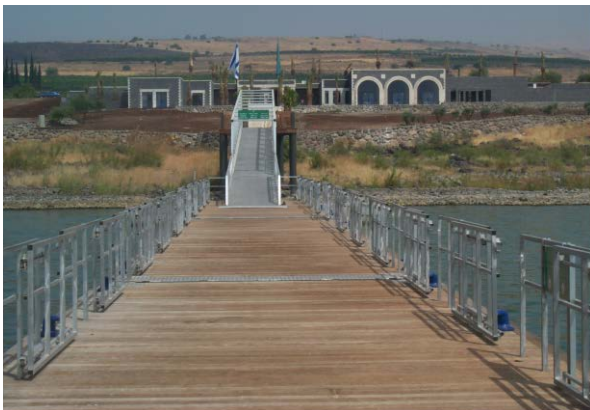
לעומת המצב שתואר לעיל, במינגש החדש שהוקם לאחרונה והבנוי כמזח צף מעוגן ע"י מערכת משקולות, המתחבר לחוף ע"י גשר, מתברר כי המזח מצוי מעל קווי עומקי מים של 218.0- מ', העולים על המינימום הדרוש לתפעול המינגש בעתיד, בעת הגעת מפלס הכנרת לקו האדום העתידי. המזח הצף גם כולל מעין "חצאית" בתחתיתו, האמורה לתת הגנה חלקית במקרה של גלים קצרים, השכיחים בכנרת. אולם, נראה כי לא ניתן יהיה לקבל הגנה סבירה במקרה של גלי סערה (זמני מחזור של 5 שניות ומעלה) אשר אורך הגל שלהם עולה על 40 מ'.

צילום א' - מזח צף חדש בכפר נחום, מבט אל החוף

- ג. המזח החדש בכפר נחום עונה על דרישת עומק התכן המזערי גם בעתיד הנראה לעין. מאידך מומלץ לבצע מעקב אחר הסעירות בקרבתו בזמן סערות בחורף הקרוב כדי לעמוד על מידת ההשקטה שהוא מספק לספינות רתוקות בצד המוצל מגלים.

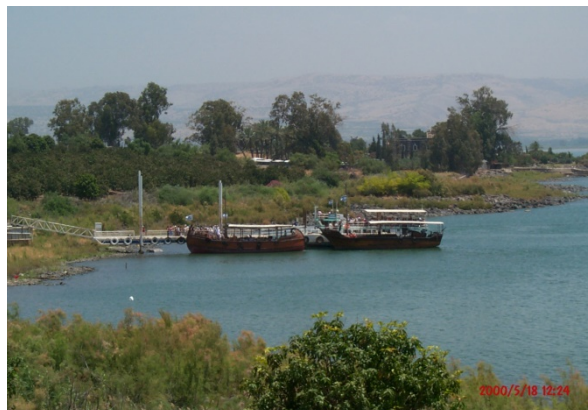
חברת "שייט כנרת" והן של חברת "שייט הולילנד". לא מצאנו מפות עומקים מקובלות לאזור המינגש ברמת פרוט הידרוגרפית, ומנמל טבריה נמסר לנו כי העומקים באתר זה, כמו במרבית האתרים האחרים, נמדדו ע"י מודדים מוסמכים. ברור כי כבר לקראת סוף השנה לא ניתן יהיה לתפקד במינגש הראשון, ויתכן כי יהיה צורך להאריך את המינגש ביחידה נוספת כדי להגיע לעומק מים מספיק. מפת העומקים ההידרוגרפית המקיפה היחידה הקיימת בכנרת, הינה מפה בקנ"מ 1:50000 שהוכנה ע"י חקר ימים ואגמים לישראל יחד עם אוניברסיטת תל-אביב, המכון הגיאולוגי והמרכז למיפוי ישראל על סמך מדידות בתקופה 1986 ו-1987 (מרווחי קוי עומק של 1 מ').

צילום א' - מינגש ישן בכפר נחום, מבט כללי

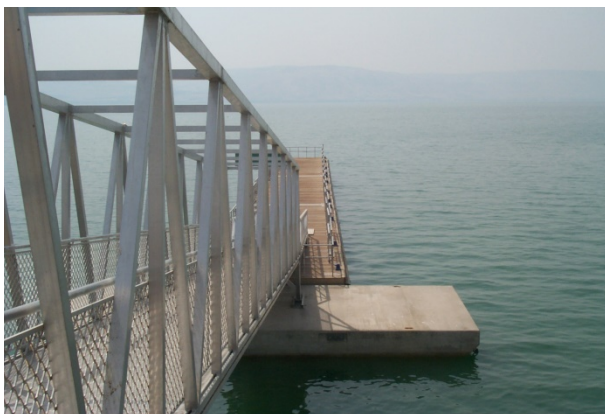
צילום ב' - מזח צף חדש בכפר נחום, מבט מהחוף

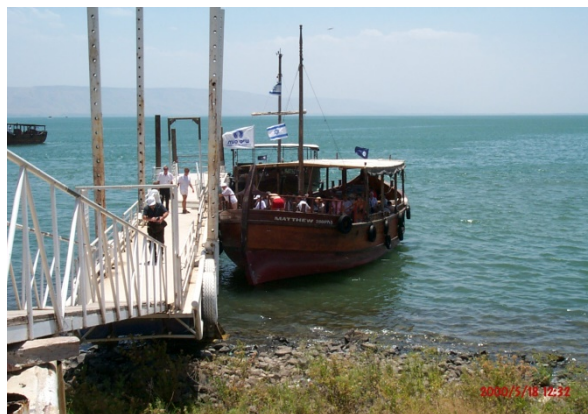
צילום ב' - מינגש ישן בכפר נחום, מבט מקרוב

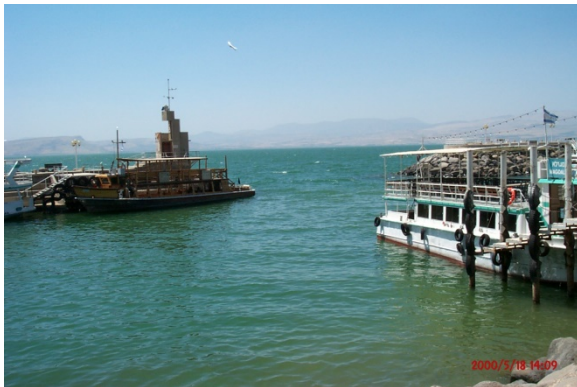
צילום ב' - מעגן עין גב, מבט אל אזור הכניסה

מתברר כי גם כאן לא בוצע מיפוי הידרוגרפי מסודר, וכל התכנון מבוסס על מדידות נקודות בודדות ע"י מודד\ים שאינם מזוהים בתכנית. על פי העומקים המוצגים במפה, רום הקרקעית בכניסה למעגן עין גב היה בעת המדידה כ-215.90 מ' ובתוכה התרוממה הקרקעית עד לרום של כ-212.5 מ' בקרוב. בתכנית הקרויה "העמקת וחיידוש רציפים מעגן עין גב" לא מצוין עומק ההעמקה המתוכנן.

- ו. יש לפעול ללא דיחוי לקביעת עדיפויות למיקום מעגן לספינות הנוסעים באזור טבריה, ולגשת לתכנון החוף של העמקת והרחבת המעגן שייבחר.
- ז. מומלץ כי מעגן עין גב יועמק בכל תחומו. כמו כן מומלץ להאריך את שוברי הגלים שלו עד קו עומק 218.0- מ' לקבלת רום קרקעית מרבי בכניסה של 217.0- מ'.

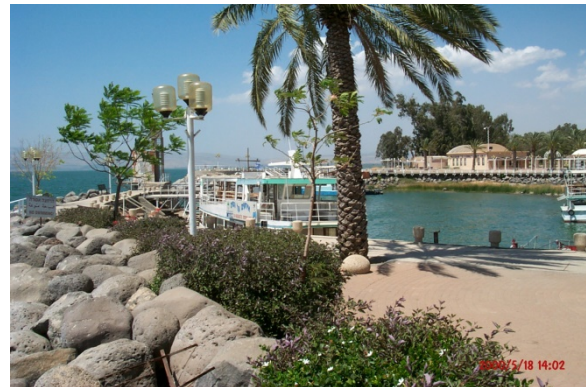
צילום א' - מעגן עין גב, מבט כללי

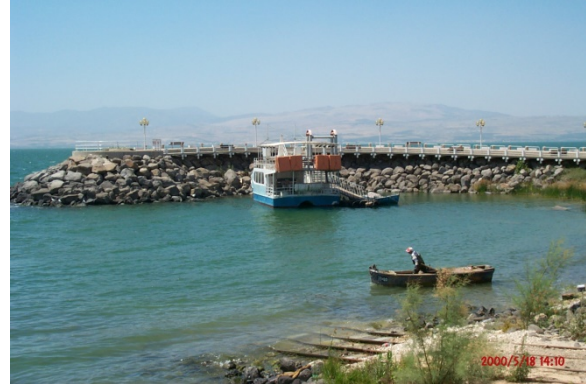
צילום ג'3 - מעגן עין גב, מבט על החלק הצפוני

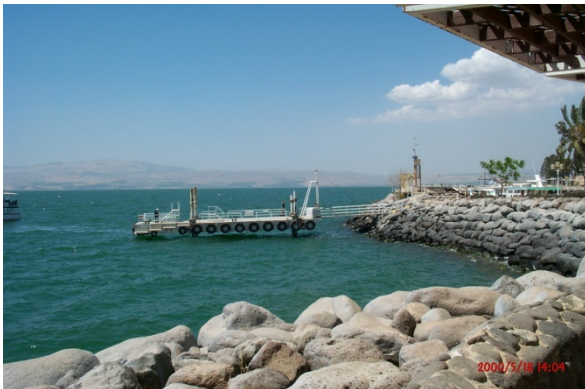
צילום א'5 - מינגש עין גב, מבט כללי

בשיחה עמנו, קבל מר הוד על כי אין ביכולת חברתו להשיג מימון לשיקום והעמקה של כל המעגנה, וחשש מהמצב שיתפתח עם הורדת המפלס התפעולי של הכנרת לקראת הסתיו. לצורך הגדלת היכולת של שינוע נוסעים בעין גב, לאור המצב החדש, הוצב בחלק החיצוני של שובר הגלים הראשי של המעגן בצ"מ, בדומה לאלו במינגש הישן בכפר נחום. המעגן מוצג בצילומים מס' 3א'-ד' ו-4א'-ב' והמינגש בצילומים מס' 5א'-ב' לעיל.

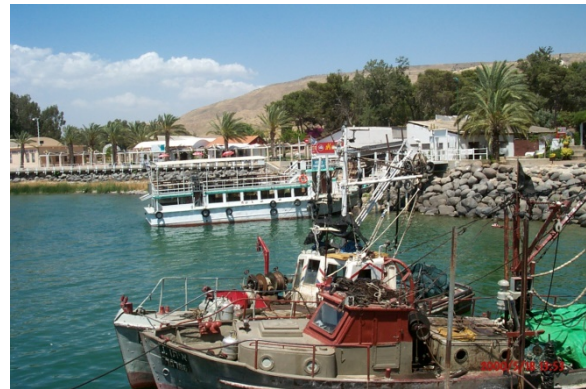
צילום א'4 - מעגן עין גב, מבט אל האזור המרכזי

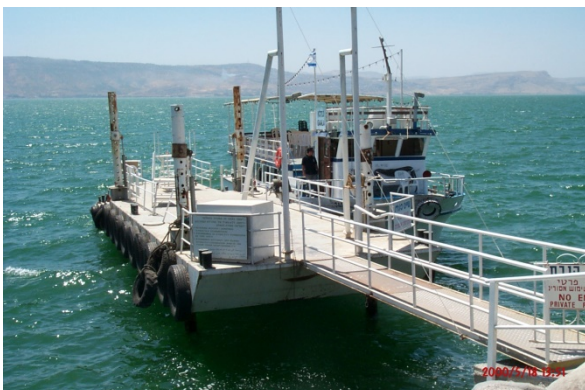
צילום ב'5 - מינגש עין גב, מבט מקרוב

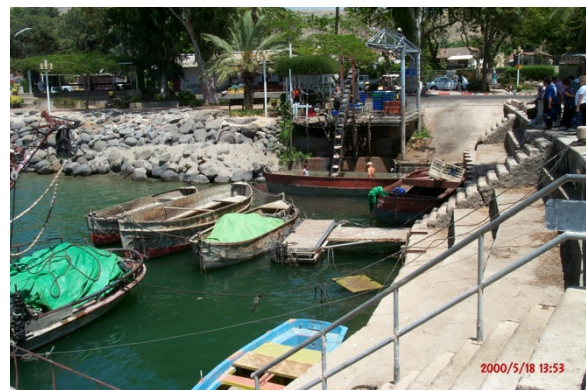
צילום ב'4 - מעגן עין גב, מבט אל מתקן פריקת הדגים

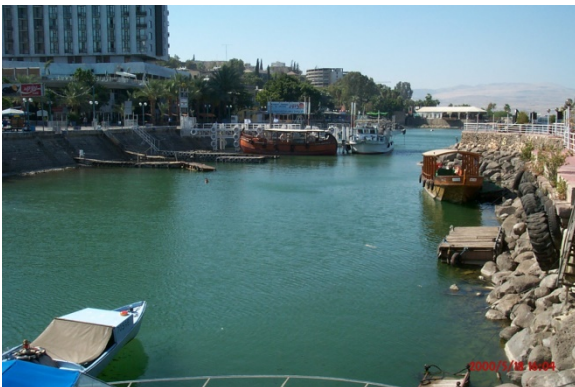
בנוסף למעגנים, מאז מספר שנים הוחל להוסיף מינגשי במ"צ הניתנים להזזה ממקום למקום לפי הצורך והשנה גברה פעילות זאת, כאשר כמעט בכל אתר ניתן למצוא במ"צ של כל אחת מחברות הובלת הנוסעים בכנרת. מעגני המרינה נמצאו במצב מפלס שאינו מאפשר הכנסת ספינות בתוכם. לעומתם, מעגן הלידו היה עדיין עמוק מספיק לאפשר כניסת שלוש ספינות בתוכו. ואולם ברור כי עם ירידת מפלס הכנרת לרום המזערי של 214.0- מ', מעגן זה גם יצא מפעולה ויתכן כי כבר לפני כן. משיחה עם האחראי במקום, נמסר לנו כי בוצע גם במעגן זה מיפוי נקודות עומקים, אך ככל הנראה לא קיימת מפת עומקים הידרוגרפית מקובלת. המקום היחידי שהצלחנו לאתר מפת עומקים הידרוגרפית היה עבור מעגן הדייג, שמופה ע"י חקר ימים ואגמים (חיא"ל) לפני מספר שנים. גם מעגן זה, לא יוכל לספק את עומק התכן הדרוש שקבענו (רום קרקעית 217.0- מ') היות ועל פי מפת חיא"ל הנ"ל, עומק כזה קיים רק בפתחו, ובתוכו רום הקרקעית מגיע ל-214.0 מ' בסמוך לשובר הגלים ובתחום צר ל-215.0 מ'. קיימת כמובן אפשרות העמקת המעגן, אך יש לבדוק גם את הצורך בייצוב שובר הגלים וקיר החוף עקב העמקה כזאת.

צילום 7א' – מרינה טבריה, מבט לכניסת הצד הצפוני

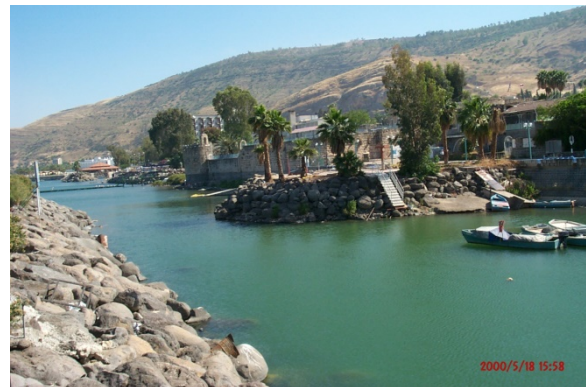
צילום 6א' – מרינה טבריה, כניסת הצד הדרומי

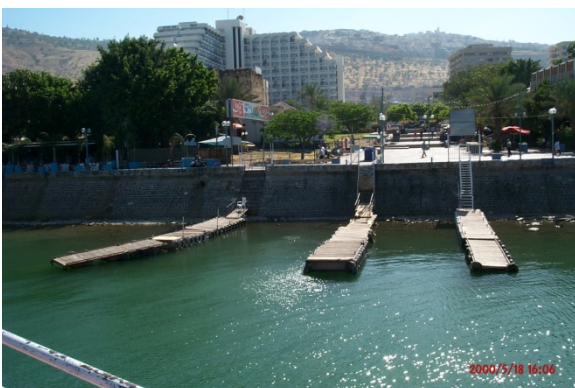
צילום 7ב' – מרינה טבריה, מבט בתוך הצד הצפוני

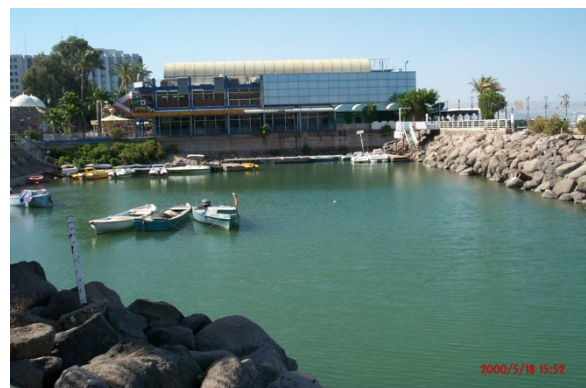
צילום 6ב' – מרינה טבריה, מבט אל החלק הדרומי

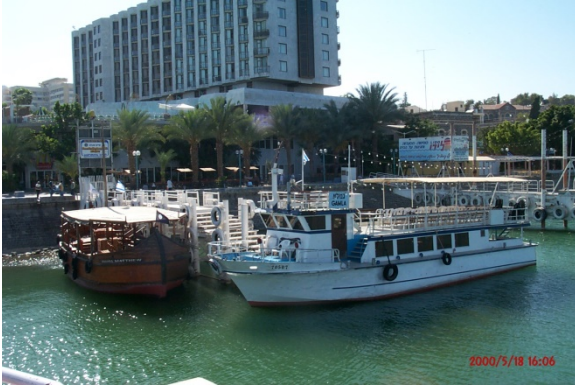
צילום 9א – מינגשים בסמוך ומצפון למעגן טבריה

משיחות עם מפעילי הספינות במינגשי טבריה נמסר לנו כי גם כאן המינגשים נמצאים על סף גבול יכולת הגישה, ועם ירידת מפלס הכנרת יצטרכו להאריך את המינגשים אם ירצו להמשיך לעגון לצידם.

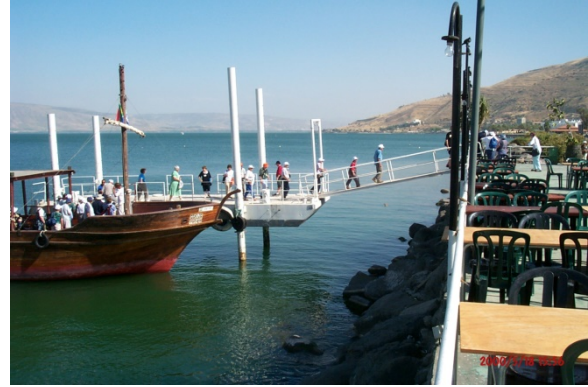
צילום 8א – מינגש לידו בטבריה, ליד מעגן טבריה

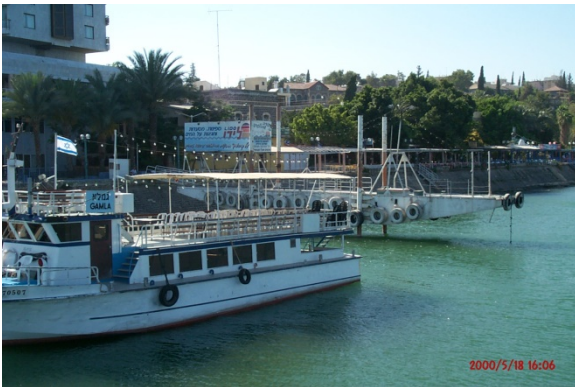
צילום 9ב – מינגשים בסמוך ומצפון למעגן טבריה

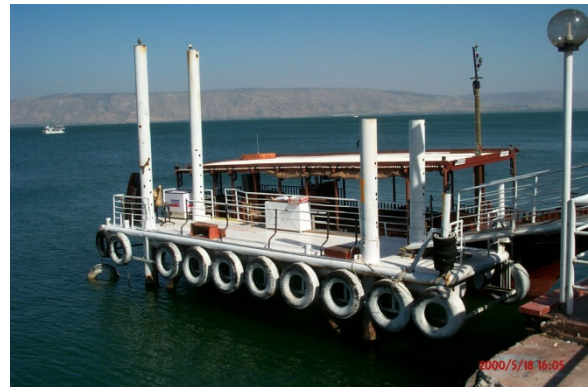
צילום 8ב – מינגש נוסף במעגן טבריה

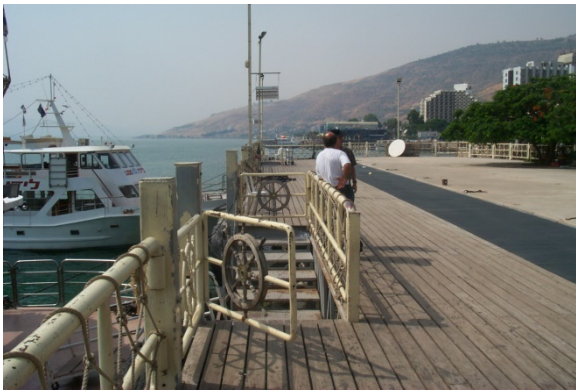
צילום 11א' – מינגשים מחוץ למעגן לידו בטבריה

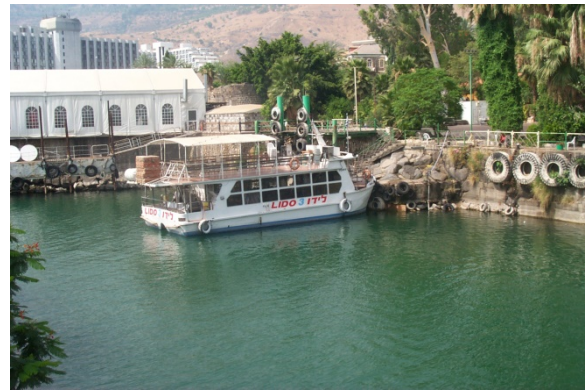
צילום 10א' – מעגן לידו בטבריה, כניסה בצד הדרומי

מכיוון שמשרד התיירות יחד עם מינהל הספנות והנמלים בוחנים בטבריה את האפשרות לשינוי והפרדה של פעילות ספינות הנוסעים מחד, ושל הסירות וכלי השייט הקטנים האחרים מאידך, רצוי לפעול בדחיפות לקביעת המיקומים העדיפים למעגנים מורחבים באזור טבריה. אחד המועמדים הפוטנציאליים לכך נראה מעגן הדייג, אם כי הוא מרוחק במקצט מאזור התיירות בטבריה. מועמד אחר הוא מעגן הלידו, שניתן לדעתנו להרחבה בהוצאות נמוכות יחסית.

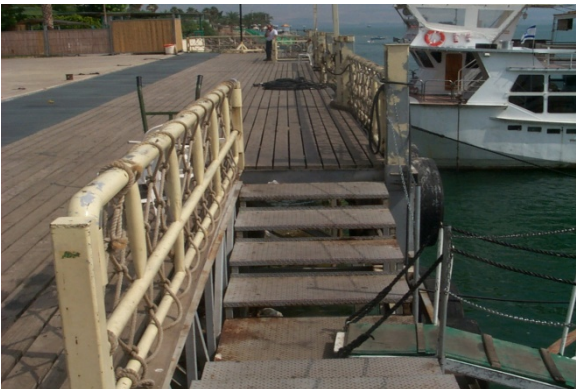
צילום 11ב' – מינגשים מחוץ למעגן לידו בטבריה

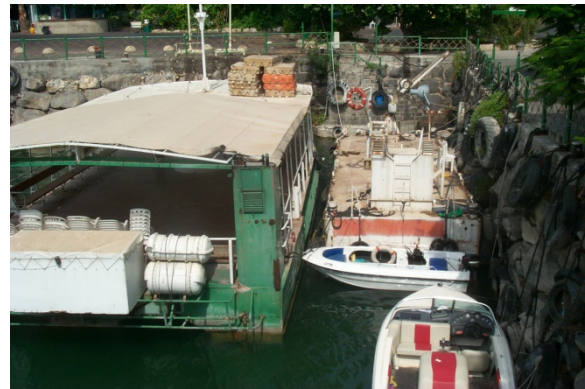
צילום 10ב' – מעגן לידו, מבט אל החלק הצפוני

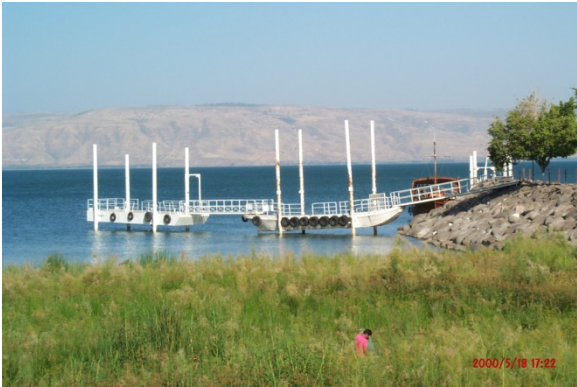
רדודה יחסית באזור זה בניגוד לאזור טבריה ועין גב, במצב הורדת המפלס לקו האדום יצטרכו להאריך את הבמ"צים במידה ניכרת אם לא תבוצע העמקת מעגנים. יצויין כי מעגן הסירות מצוי בסמוך לשפך נחל צלמון. בזמן שטפונות הביא כנראה הנחל גם הרבה חול, היות ולפי עדות של צוללים עמם שוחחתי, הקרקעית במקום לא בוצית אלא חולית. אם אכן זהו המצב האמיתי, קיימת אפשרות לבצע חפירת העמקה ללא חשש לסתימת ההעמקה מחדש בשטפונות החורף ע"י זרמים וגלים, כמובן תוך נקיטת צעדי מנע שידונו בהמשך.

צילום 13א' – מינגש שייט-כנרת ליד מעגן ס. בגינוסר

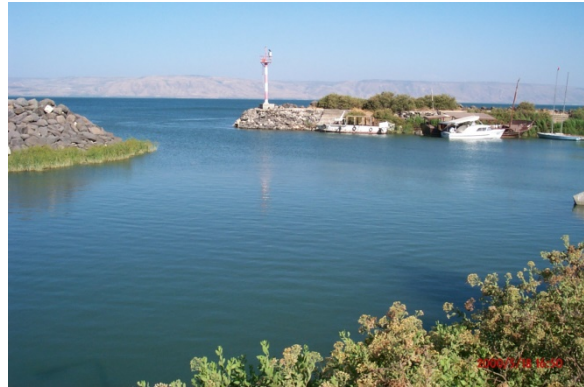
בקיבוץ גינוסר שוחחנו עם מר רונן דויד, האחראי על המעגן והפעילות הספורטיבית הימית ובטלפון עם מרכז הקיבוץ זיו הרציג. התברר כי המעגן הצפוני, שבפועל נמצא באחריות משרד החקלאות מתוחזק במצב ירוד כפי שניתן לראות בצילומים מס' 12א'-ב' להלן. עקב ירידת המפלס, כבר בסיוור הראשון, לא ניתן יותר להכניס ספינות דיג למעגן, ומתקן פריקת הדגים מושבת. גם מעגן הסירות שבחלקו הדרומי של חוף גינוסר היה יבש כבר אז. לאור זאת הוקמו מינגשי במ"צ בצמוד לקצה שובר הגלים הצפוני של מעגן הסירות (צילומים 13א'-ב'). היות וקרקעית הים

צילום 12א' – מעגן הדייג בגינוסר, אזור הכניסה

- ח. מומלץ להעמיק את מעגן משרד החקלאות בגינוסר, ולשקול הפיכת מעגן הסירות בגינוסר למעגן ספינות נוסעים ע"י העמקתו וע"י הארכת שוברי הגלים ו\או ע"י מחסום מתנפח שיוצב על הקרקעית בכניסה למעגן.

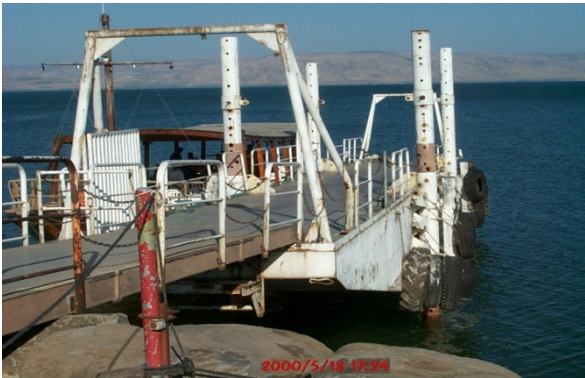
צילום 13ב' – מינגש ליזו בקצה מעגן סירות גינוסר

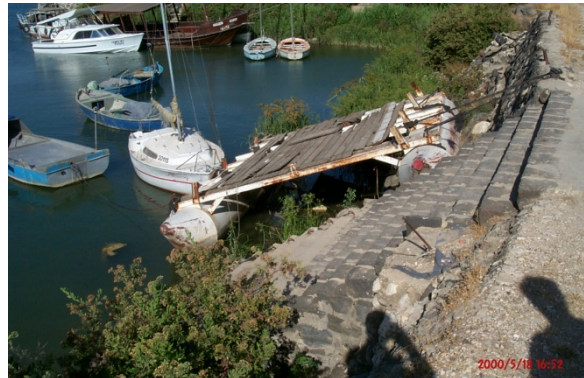
צילום 12ב' – רציף מדורג במעגן דיג גינוסר

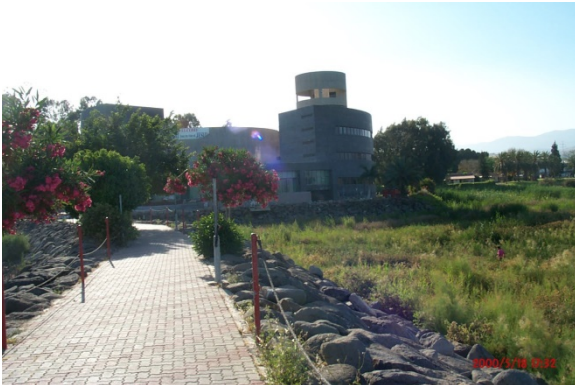
נמצא כי עקב ירידת מפלס הכנרת גם פעילות הספורט הימי בגינוסר סובלת, וכך גם פעילויות הנופש של הקיבוץ. דוגמה בולטת מהווה צילום 14א' בו נראה חוף הרחצה בעת הסיוור הראשון, כאשר סוכת המציל מצויה בחלק העליון השמאלי של התמונה על שובר הגלים, שם היו מגיעים המים במצב עליון רגיל של הכנרת. יתר על כן, מרכז יגאל אלון, שנבנה במתכוון כך שיימצא על שפת הכנרת, מוצף כעת בעשבייה למרגלות קיר הים.

צילום 14ב' – מרכז יגאל אלון "מוצף" עשבייה

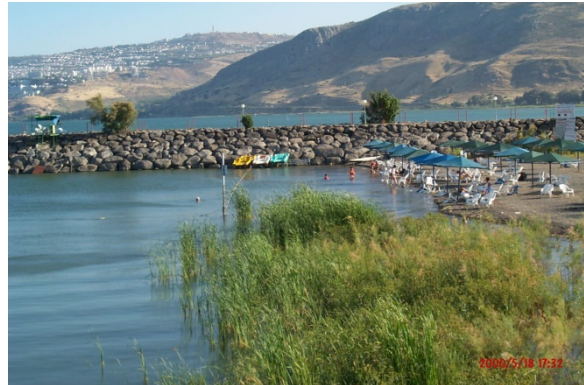
צילום 14א' – חוף הרחצה בסמוך למעגן סירות גינוסר

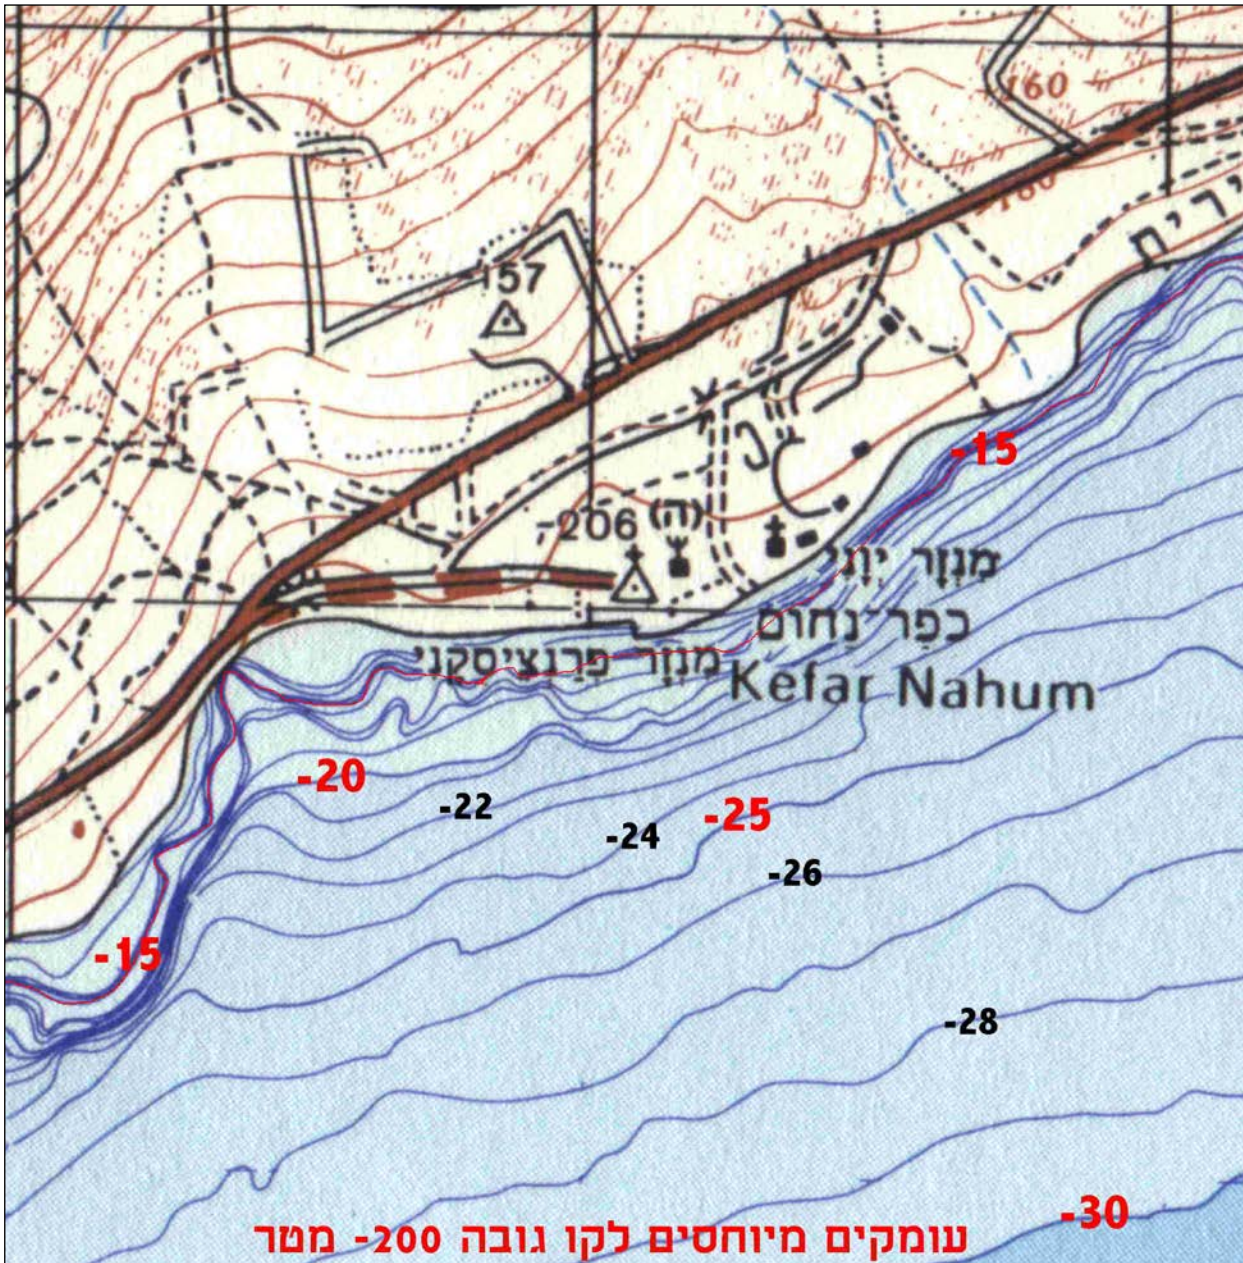
ציור מס' 15 א' - מפת עומקים באזור מינגשי כפר נחום

כפי שצויין לעיל, במרבית המקומות לא נמצא מידע מספק על הבתימטריה בקרבתם. לפיכך, השתמשנו במקרים אלה במפת חיא"ל, לאחר שביצענו סריקה והגדלה של קטעי החוף האמורים. התוצאות מוצגות בציורים 15א'-ד' בעמודים הבאים. כפי שניתן לראות, שיפוע הקרקעית באזור עין גב וטבריה תלול, לעומת שיפוע מתון בהרבה באזור צפון הכנרת בכפר נחום ובמיוחד בגינוסר.
