מחקרי גישור לבחינת יתכנות הקמת איים מלאכותיים

ניטור סדימנטולוגי ברצועת החוף

מדרום בת-ים עד נחל פולג

דוח H39/2005

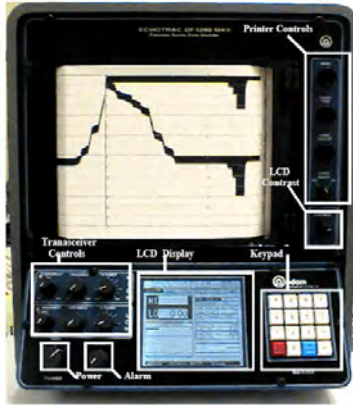
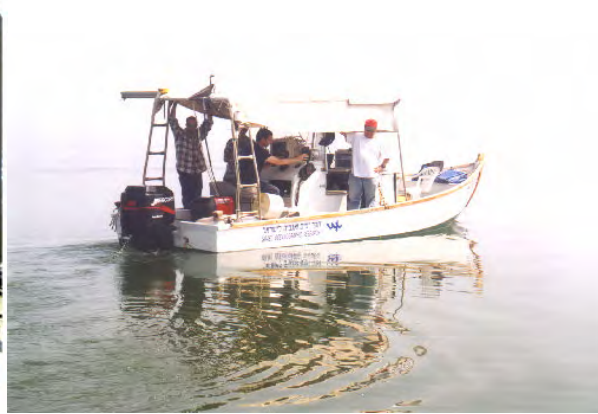
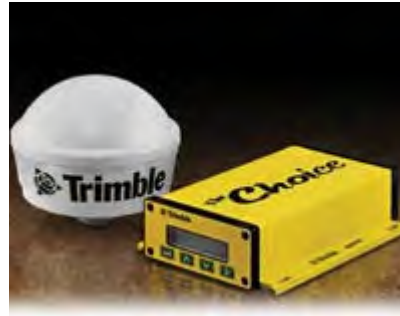
תמונות 2 א', ב' ו-ג' - סירת המחקר אדווה, מד עומק ומקלט GPS.

איסוף הנתונים התבצע ע"י צוות המיפוי הימי של חקר ימים ואגמים לישראל (חיא"ל) על גבי סירת המחקר "אדווה" של חיא"ל. על הסירה הותקן הציוד הבא:

מקלט GPS דיפרנציאלי מדגם Trimble agGPS132 עם תיקון הדיפרנציאלי שהתקבל בקצב מהיר מלוויין ייעודי. דיוק המכשיר – טוב מ- 1 מ'.

מד עומק הידרוגרפי Odom Echotrac DF-3200 MK II. בסקר זה השתמשנו במתמר 209 KHz. דיוק המכשיר 0.01% מהעומק הנמדד. ראה תמונות 2 א'ג'.

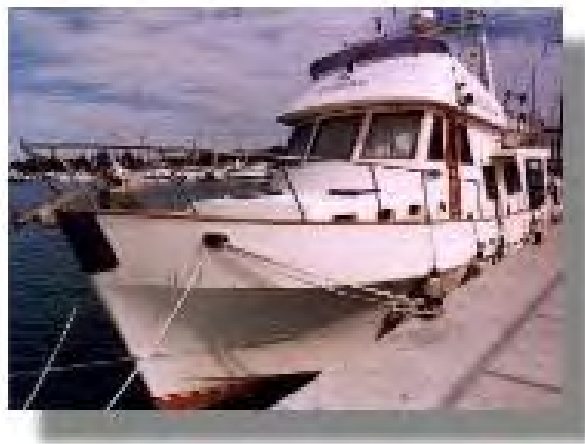
תמונה 3 : סירת המחקר "עציונה".

יתרת תחום המיפוי בים מעבר לקו עומק 8.0- מק בקרוב מופה באמצעות מערכת מיפוי Multibeam המותקנת על גבי ספינת המחקר עציונה של חיאל, והמיפוי בוצע למעשה במסגרת פרויקט המיפוי הלאומי של מדף היבשת בחוף הים התיכון של ישראל, אך המידע הועמד גם לצורך המחקר הנוכחי. מערכת המיפוי Multibeam נתרמה ע"י ד"ר ג'ון הול מהמכון הגיאולוגי, ובביצוע המיפוי, בנוסף לצוות הים של חיאל השתתפו באיסוף הנתונים מר א. גולן מחיאל, מר ר. שדה מהמכון הגיאולוגי וגבי לימור גור אריה מהמרכז למיפוי ישראל. מערכת ה-Multibeam היא מערכת מיפוי מבוססת מד עומק מרובה אלומות קול המותקן באופן קבע בתחתית סירת המחקר "עציונה" של המכון לחקר ימים ואגמים. המיפוי נערך בצורת סריקה בשיטת Push Broom המקובלת גם בצילומי לוויין. הכיסוי הוא מלא ונותן תמונה מהימנה של קרקעית הים תוך קבלת אינפורמציה דיגיטאלית של העומקים (תמונות 3 ו-4).

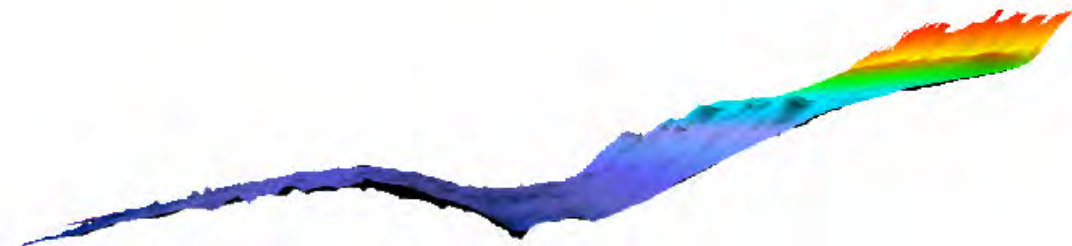
תמונה 5 : חתך אופייני של החוף הרדוד.

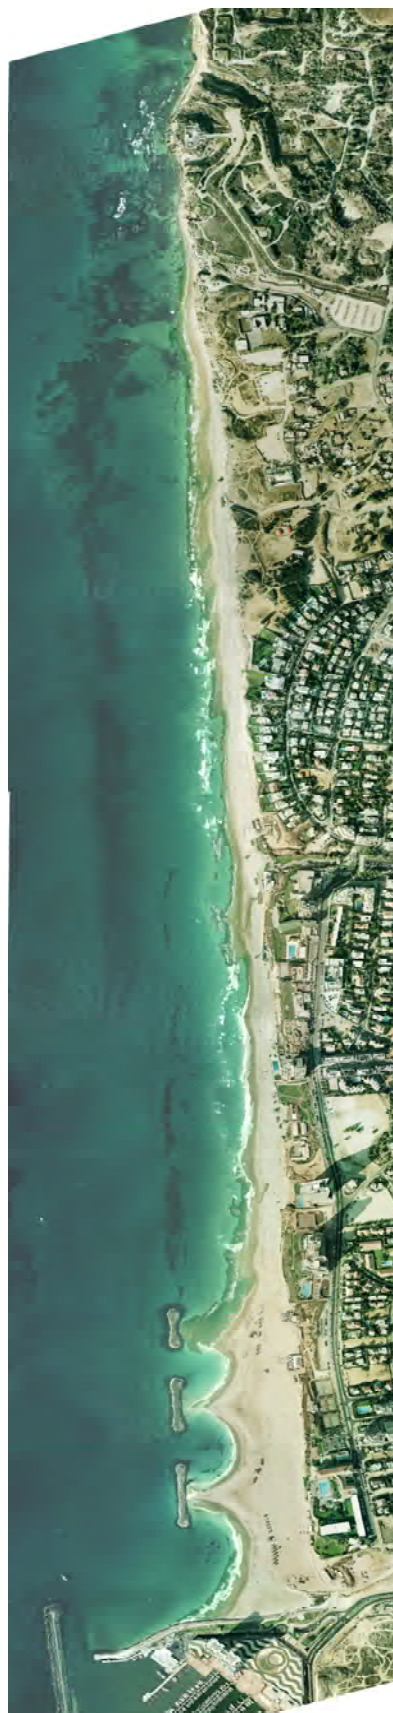
צילום מס' 10 – זיהוי שינויים בקרקעית הים לאחר סינון תצלום אוויר (א) לעומת צילום מקורי (ב)

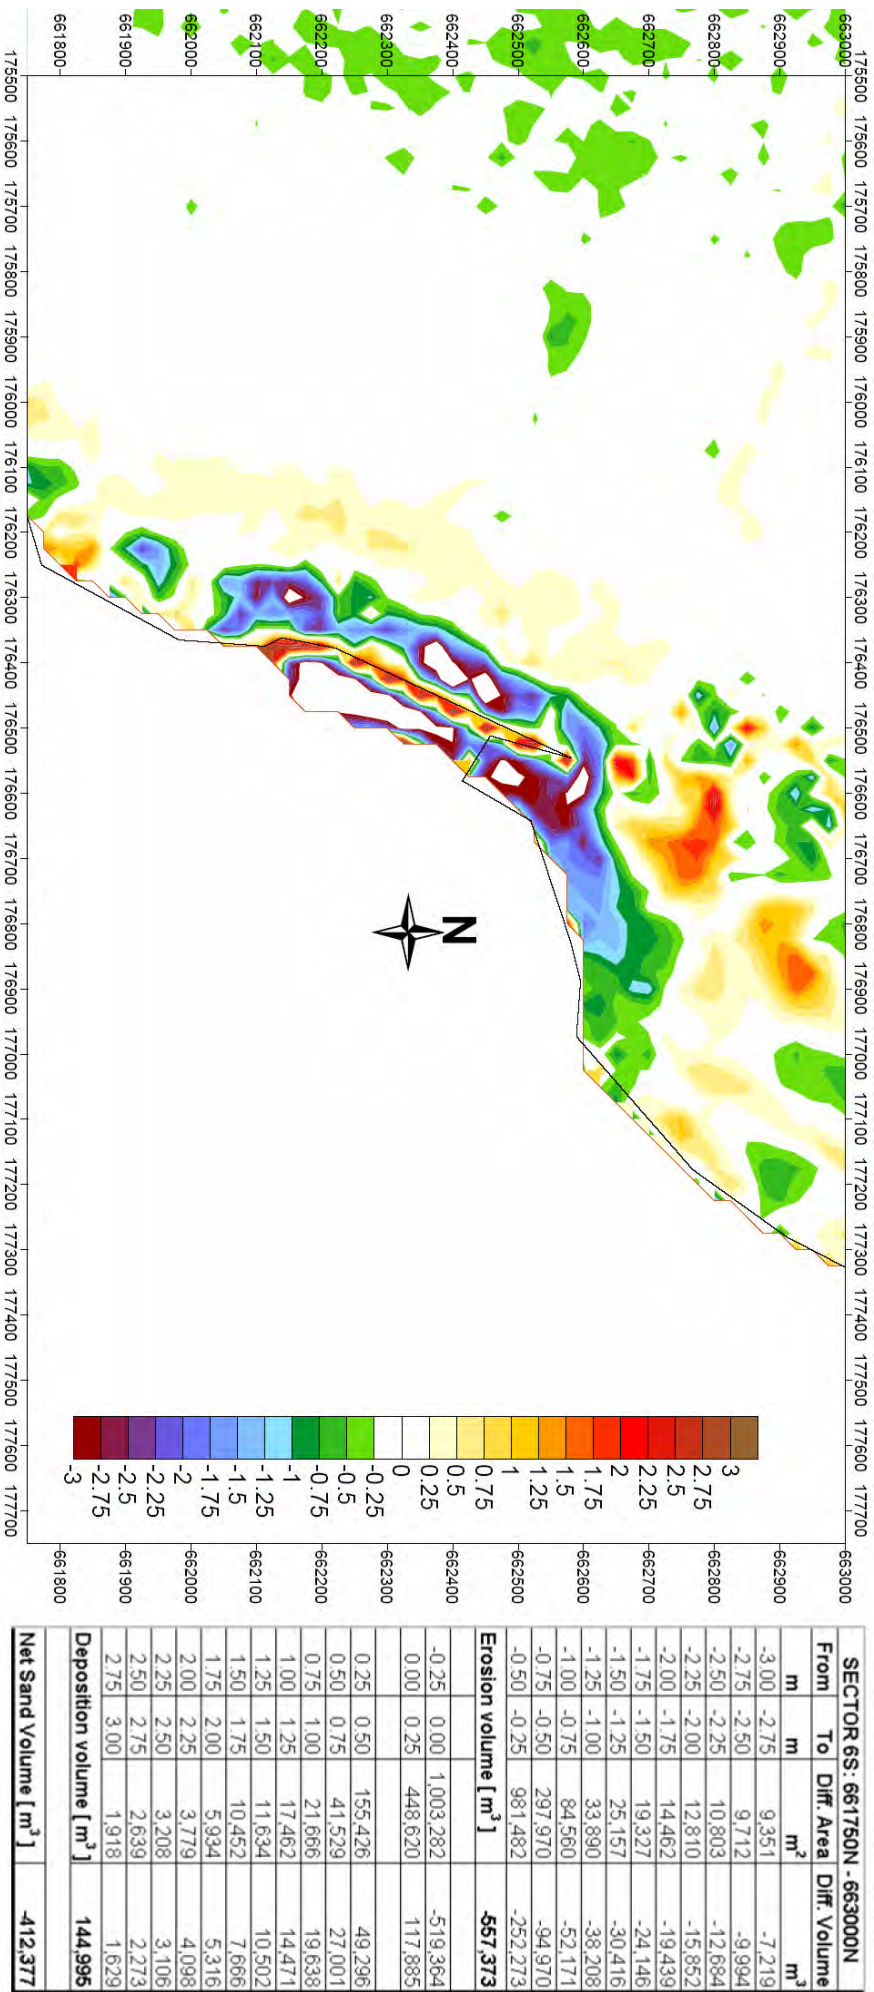
שרטוט מסי' 6 – מפה הפרשית של לוקטע תחום קרקעית הים מסי' 6S מול יפו בין סתיו 1997 עד מרץ 1998 במדג מילימטרי מ-2003-2002 (חלק רדוד מ-0.5 במ בארבי 2004)

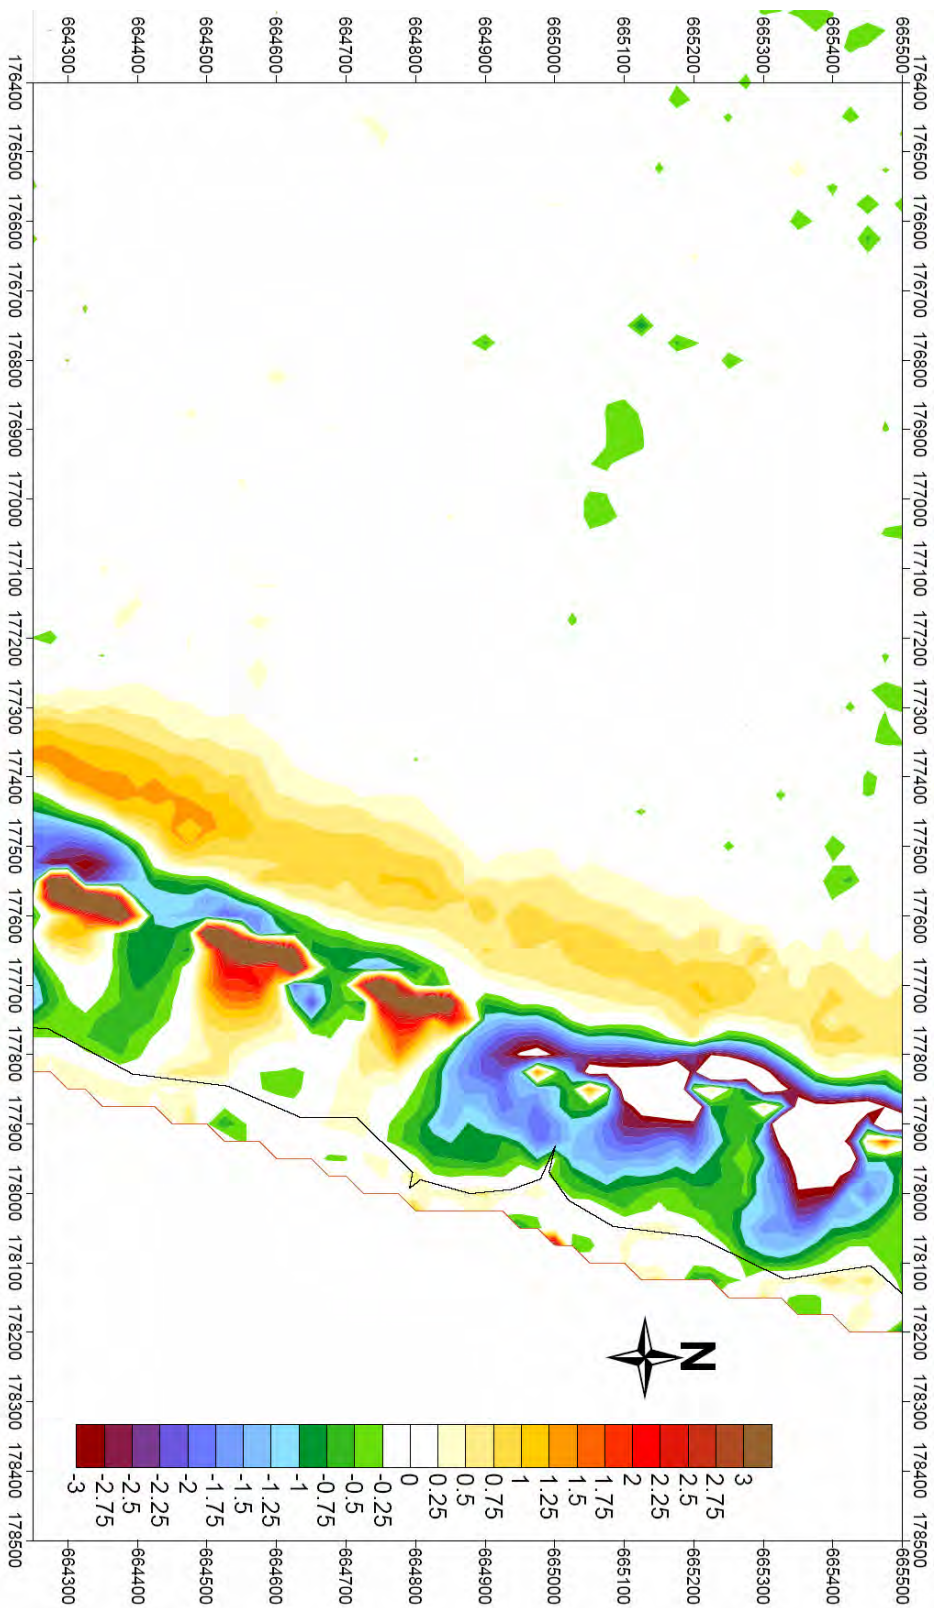
SECTOR 8S: 664250N - 665500N				
From	To	Diff. Area	Diff. Volume	
m	m	m ²	m ³	
-3.00	-2.75	5,649	-6,727	
-2.75	-2.50	7,248	-8,375	
-2.50	-2.25	8,278	-10,352	
-2.25	-2.00	9,002	-12,551	
-2.00	-1.75	12,082	-15,104	
-1.75	-1.50	18,685	-19,053	
-1.50	-1.25	23,259	-24,465	
-1.25	-1.00	24,155	-30,613	
-1.00	-0.75	33,246	-37,752	
-0.75	-0.50	41,505	-47,383	
-0.50	-0.25	65,400	-60,184	
Erosion volume [m³]			-272,559	
-0.25	0.00	681,881	-138,590	
0.00	0.25	824,553	162,335	
0.25	0.50	104,301	67,791	
0.50	0.75	91,729	43,740	
0.75	1.00	66,712	22,013	
1.00	1.25	22,046	12,092	
1.25	1.50	10,623	7,378	
1.50	1.75	3,723	5,978	
1.75	2.00	4,005	5,039	
2.00	2.25	2,762	4,082	
2.25	2.50	2,047	3,502	
2.50	2.75	2,117	2,966	
2.75	3.00	1,939	2,430	
3.00	3.25	1,744	1,910	
Deposition volume [m³]			111,129	
Net Sand Volume [m³]			-161,430

שרטוט נוס' 8 – מפה תפרשית של מקטע תחום קרקעית הים מס' 8S. בין שנת 1997 עד מרץ 1998 כנגד מניפי מי-2003-2002 (חלק רדוד מ-1.5 באיב 2004)

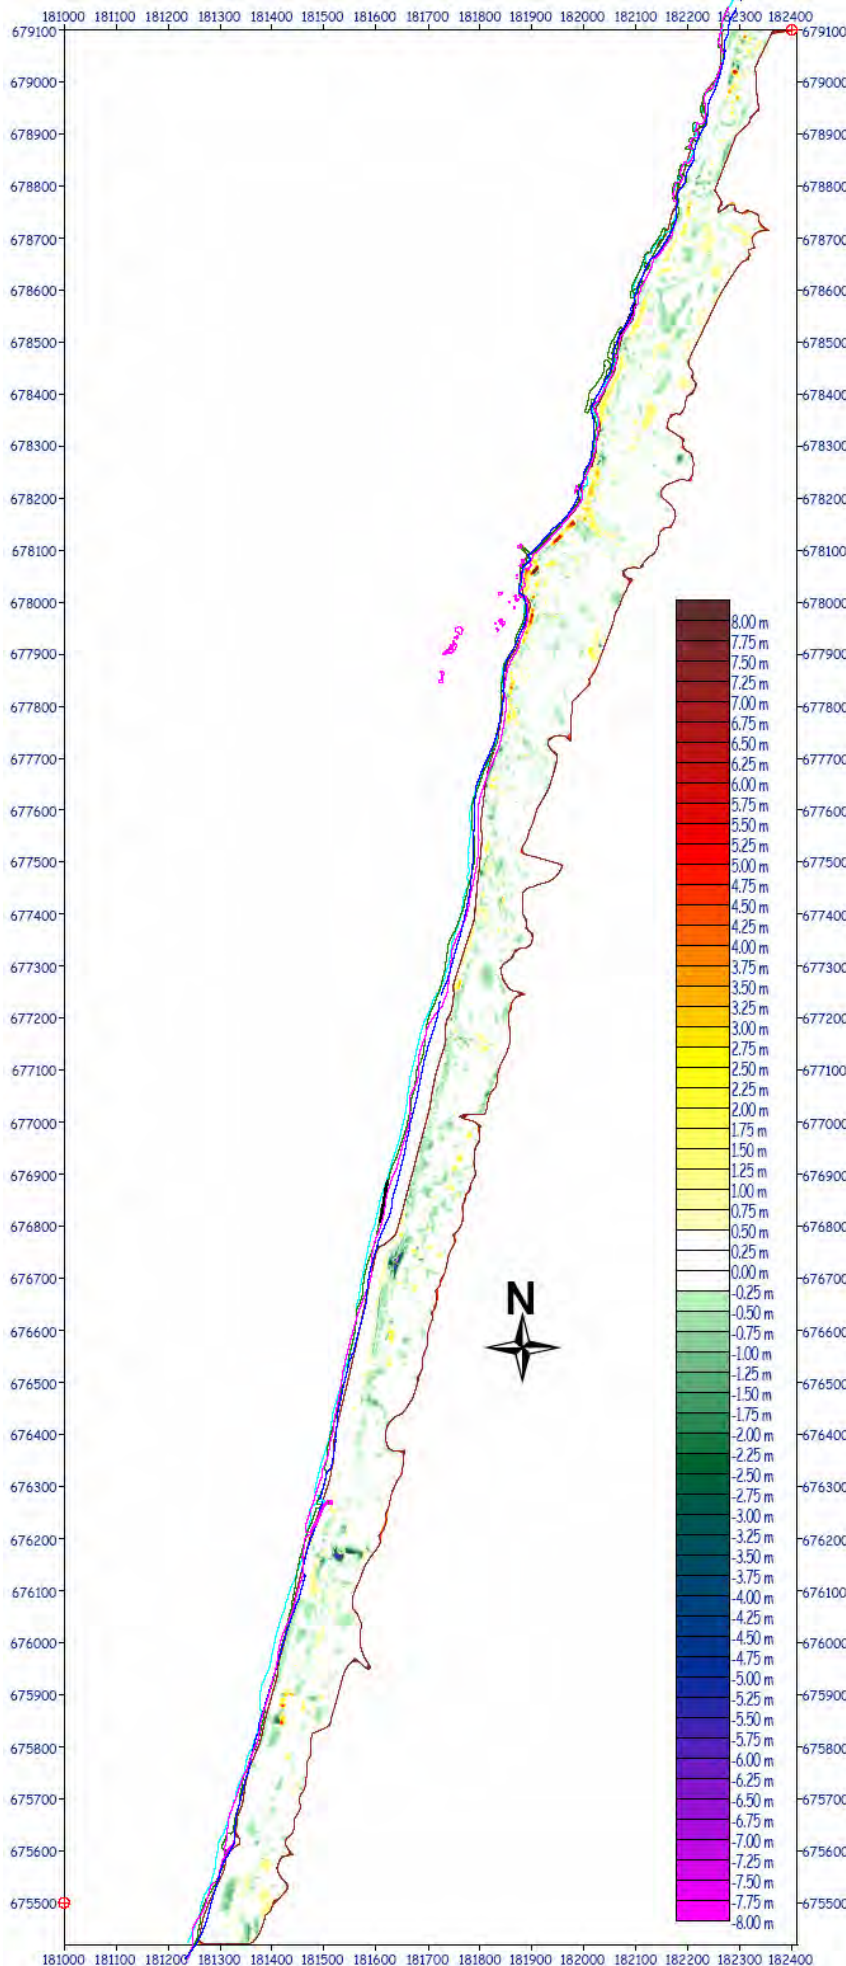
BEACH SECTOR 3 : 675420N - 679100N			
From	To	Diff. Area	Diff. Volume
m	m	m ²	m ³
-9.50	-9.25	7	-9
-9.25	-9.00	7	-11
-9.00	-8.75	7	-13
-8.75	-8.50	7	-15
-8.50	-8.25	7	-16
-8.25	-8.00	8	-18
-7.75	-7.50	10	-23
-7.50	-7.25	14	-26
-7.25	-7.00	18	-30
-7.00	-6.75	20	-35
-6.75	-6.50	23	-40
-6.50	-6.25	23	-46
-6.25	-6.00	25	-52
-6.00	-5.75	30	-58
-5.75	-5.50	37	-67
-5.50	-5.25	40	-76
-5.25	-5.00	46	-87
-5.00	-4.75	58	-100
-4.75	-4.50	69	-116
-4.50	-4.25	68	-133
-4.25	-4.00	81	-151
-4.00	-3.75	95	-173
-3.75	-3.50	104	-196
-3.50	-3.25	121	-226
-3.25	-3.00	143	-259
-3.00	-2.75	175	-296
-2.75	-2.50	213	-347
-2.50	-2.25	299	-410
-2.25	-2.00	414	-499
-2.00	-1.75	589	-624
-1.75	-1.50	810	-800
-1.50	-1.25	1,375	-1,060
-1.25	-1.00	2,706	-1,557
-1.00	-0.75	6,175	-2,597
-0.75	-0.50	16,791	-5,207
-0.50	-0.25	44,421	-12,008
Erosion volume [m³]			-27,384
-0.25	0.00	177,192	-35,799

שרטוט מס' 29 – מפה הפרשית של שינויים במצוק ומרגלותיו בין סתיו 2002 לסתיו 2003 ושינויים במיקום קו המים התקני על פי תצלומים מתוקנים מסתיו 1997 (קו כחול), סתיו 2002 (קו תכלת), סתיו 2003 (קו ירוק) וסתיו 2004 (קו סגול) – קטע חוף מס' 3 – שפיים - הרצליה

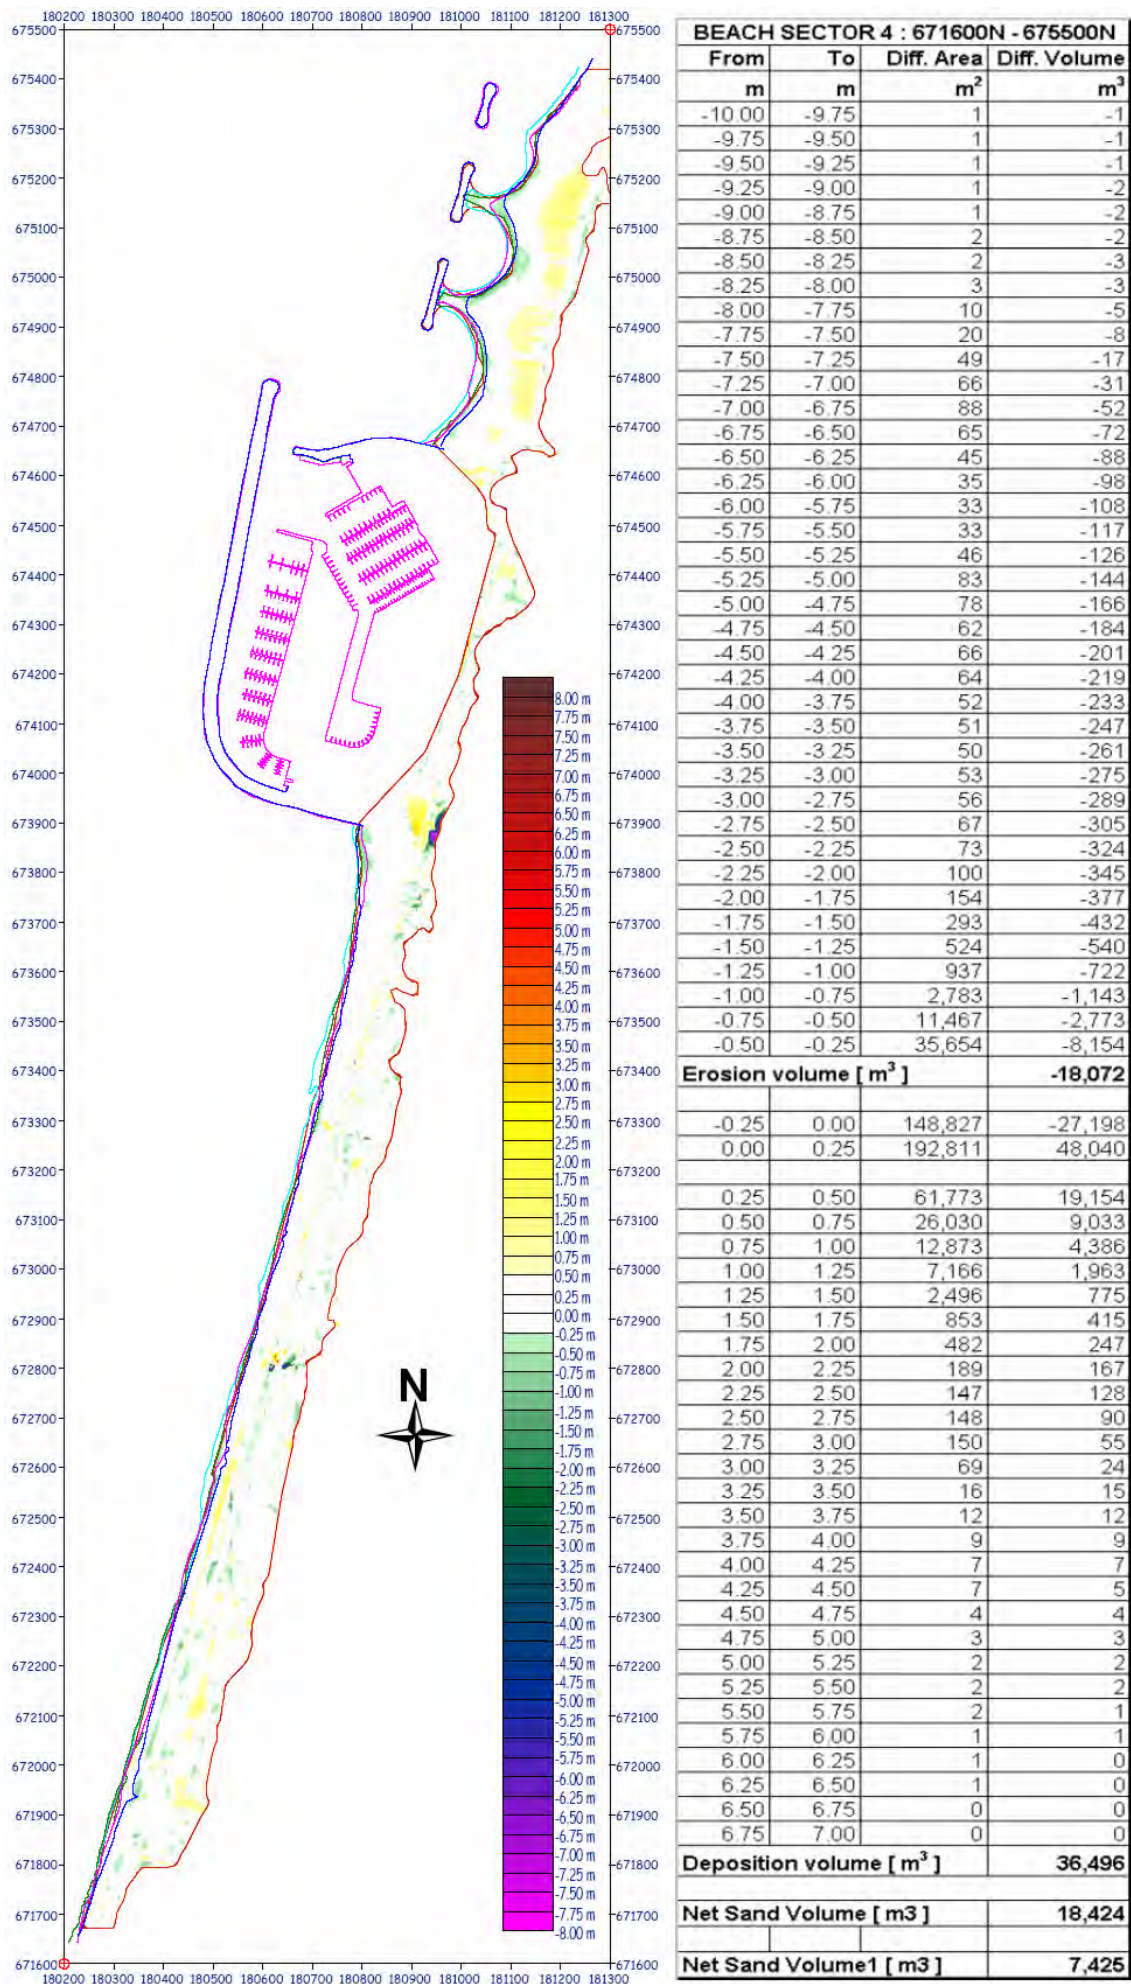
שרטוט מס' 30 – מפה הפרשית של שינויים במצוק ומרגלותיו בין סתיו 2002 לסתיו 2003 ושינויים במיקום קו המים התקני על פי תצלומים מתוקנים מסתיו 1997 (קו כחול), סתיו 2002 (קו תכלת), סתיו 2003 (קו ירוק) וסתיו 2004 (קו סגול) – קטע חוף מס' 4 - הרצליה
